ผลการดำเนินงาน

ฝ่ายควบคุมการส่งและจ่ายน้ำ

งานสำรวจจุดรั่ว TR1 และ TR3 (คลองบางขวด)

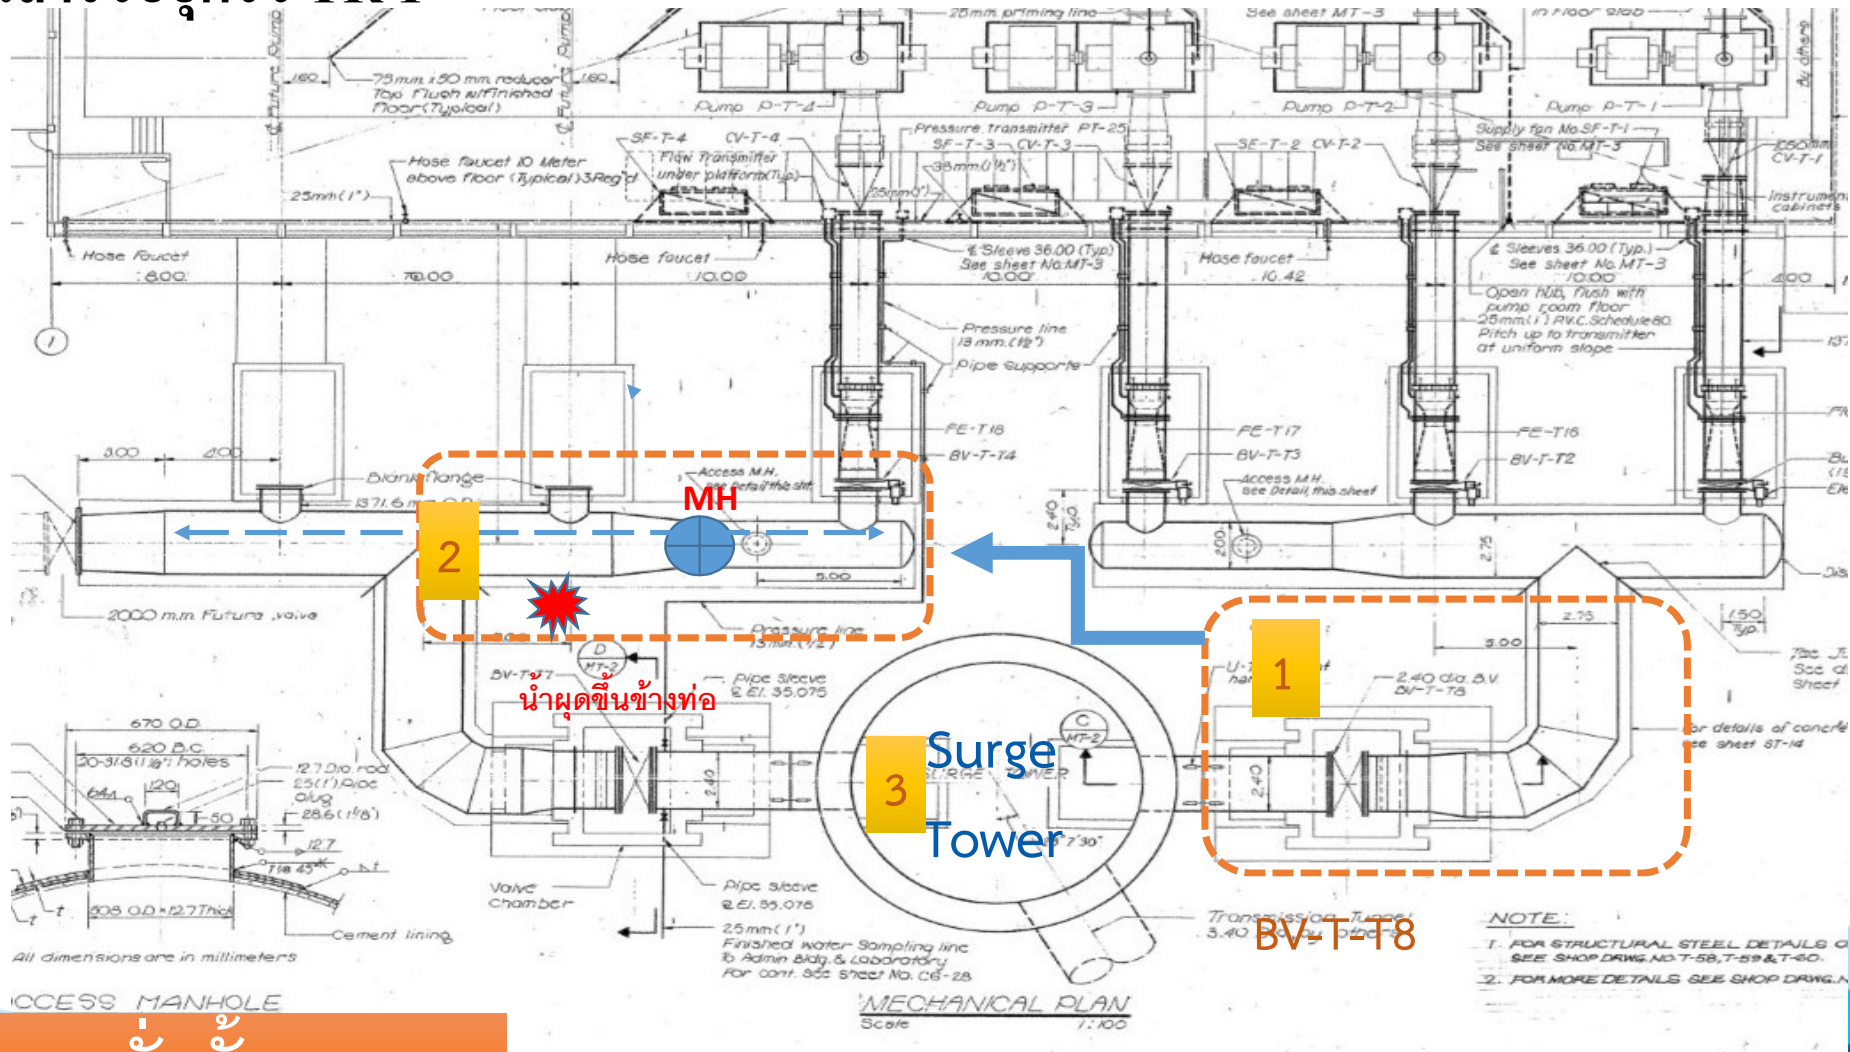
งานสำรวจจุดรั่ว TR 1

ไม่พบจุดรั่วทั้ง 3 จุด

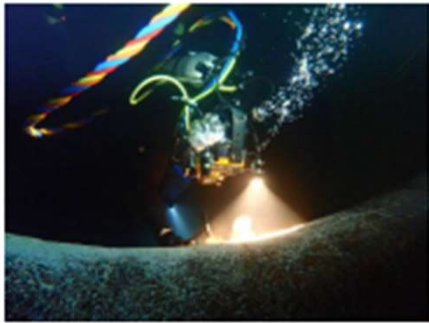
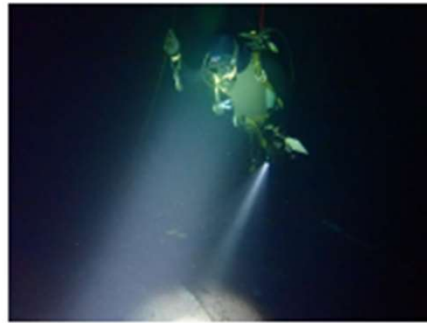
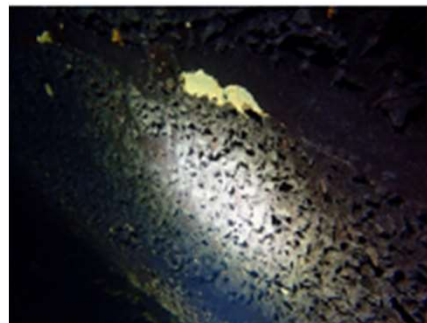
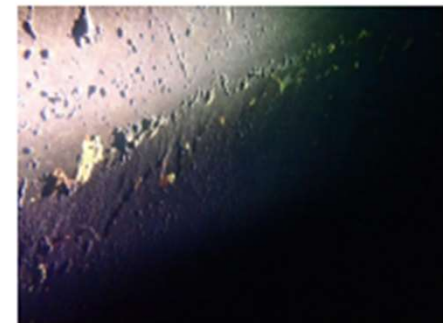
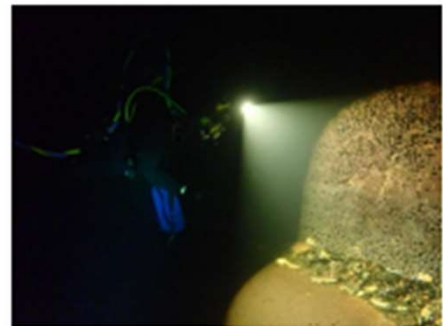
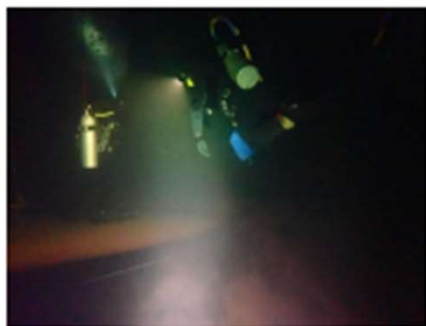
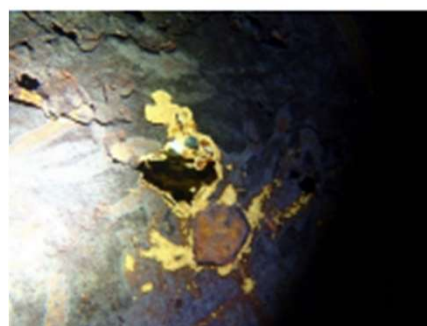
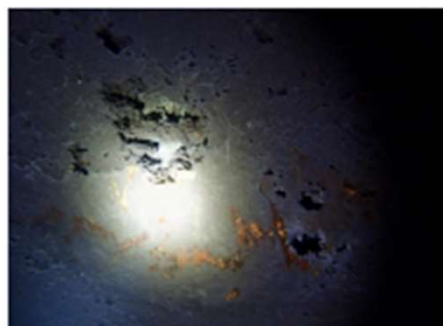
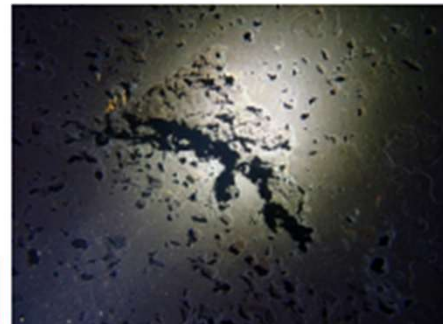
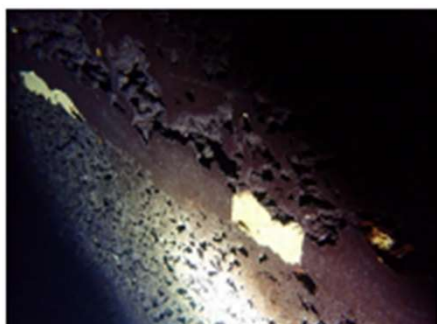
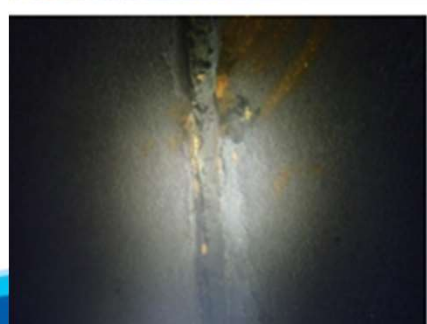
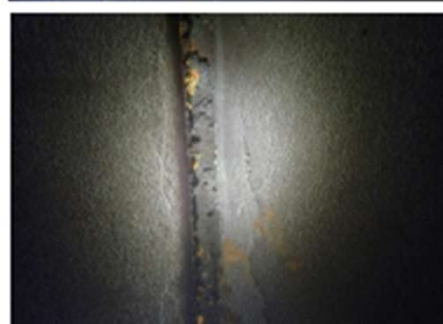
สำรวจด้านใน Surge Tower

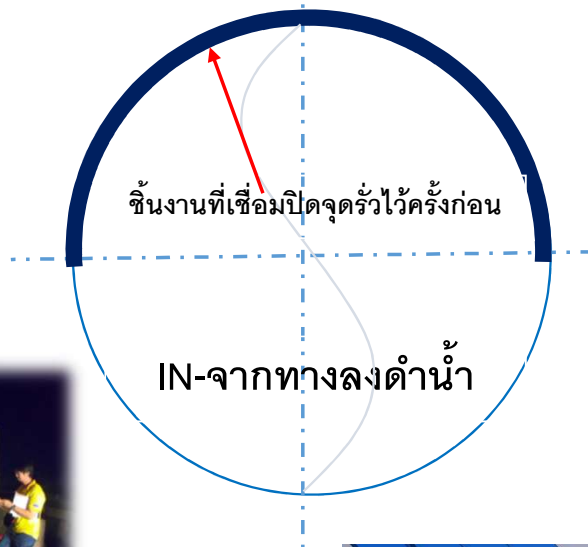
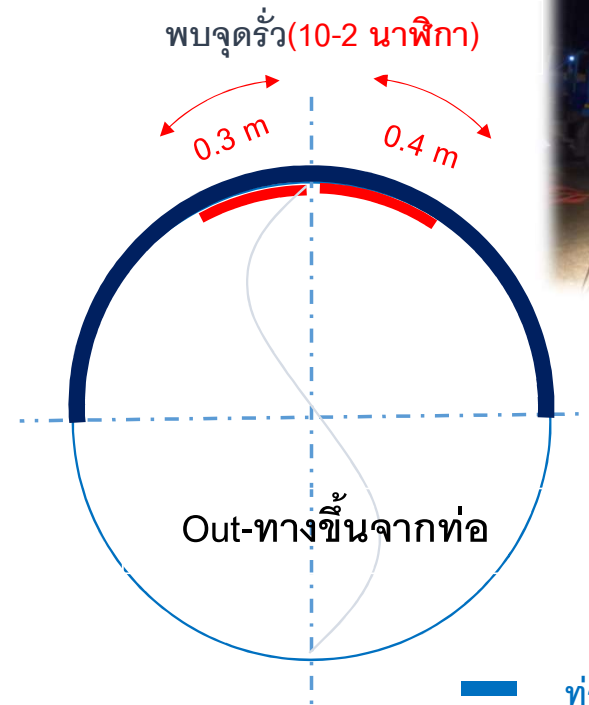
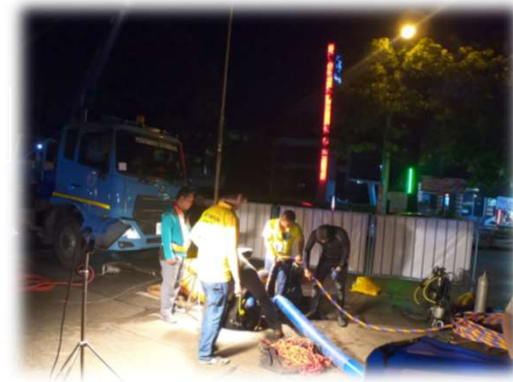
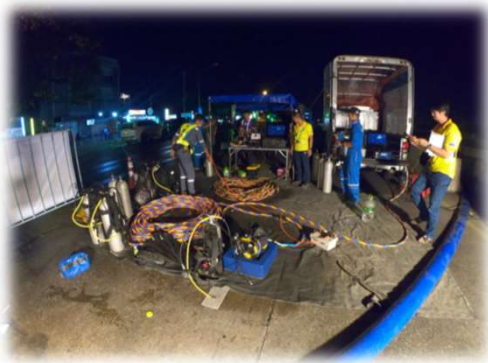
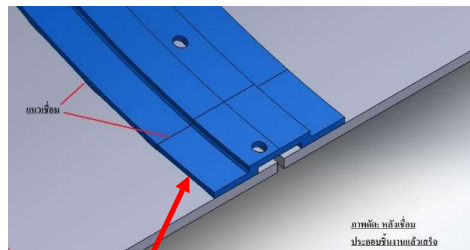
งานสำรวจจุดรั่ว TR 3 คลองบางขวด

ยังไม่พบจุดรั่ว (รอสำรวจซ้ำพร้อมการลงซ่อม)

- ท่อส่งน้ำ ขนาด 3,400 mm
- แนวชั้นงานเชื่อมครอบเดิม
- แนวรั่วรอยเชื่อม

❑ งานสำรวจ (25 มี.ค 66) พบรอยเชื่อมชั้นงานเดิมแตกร้าว
