ผลการดำเนินงาน

ฝ่ายควบคุมการส่งและจ่ายน้ำ

15 มิถุนายน 2566

# กระบวนการในการจัดการน้ำสูญเสียในท่อประธาน

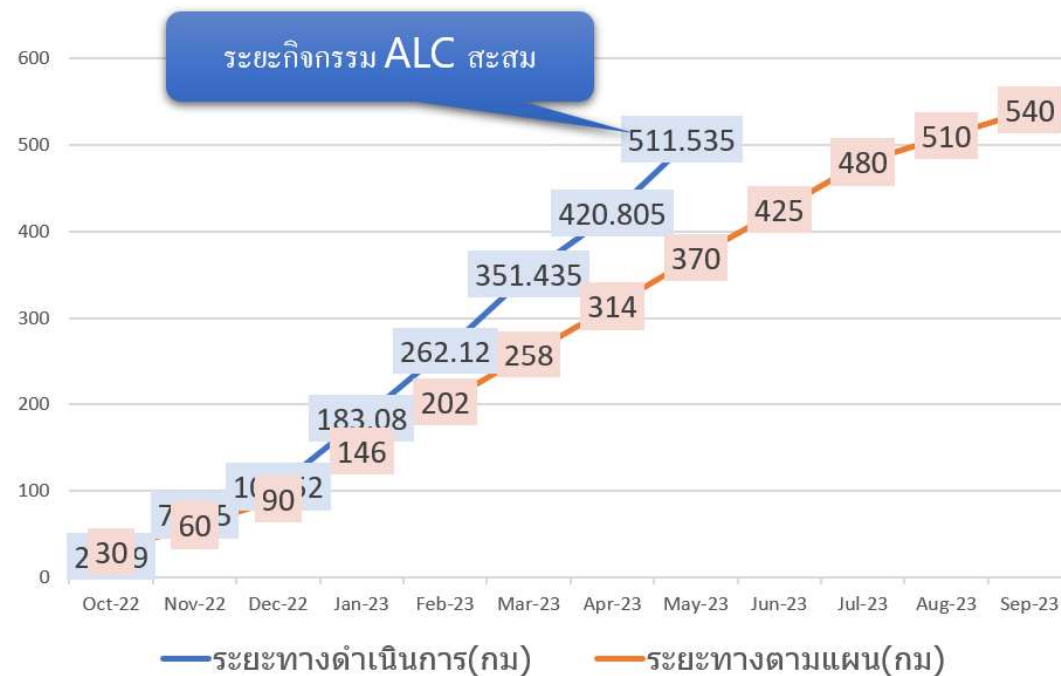
ระยะจากกิจกรรม ALC ต่อประชาชน สะสม เทียบกับแผน (กม.)

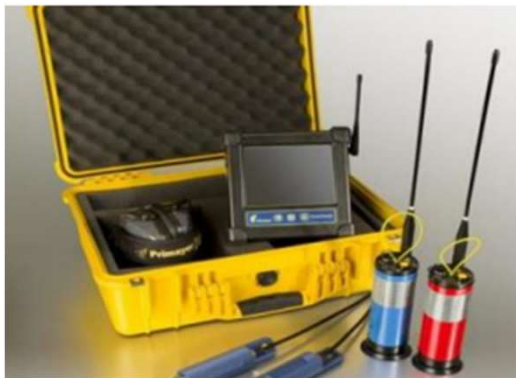
### 3. ขั้นตอน Pinpoints ระบุจุดรั่ว

1. Leak Noise Correlation
2. Noise Loggers : Non-Correlating (Semi Permanent System)
3. Smart Ball

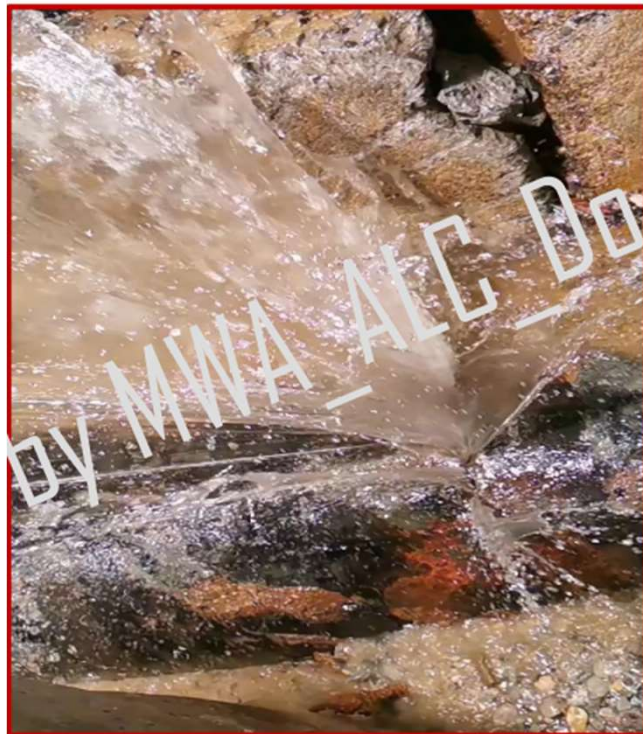
จุดรั่วท่อประธานเหล็กเหนียวขนาด สก. 600 มม. ถนนสีลม

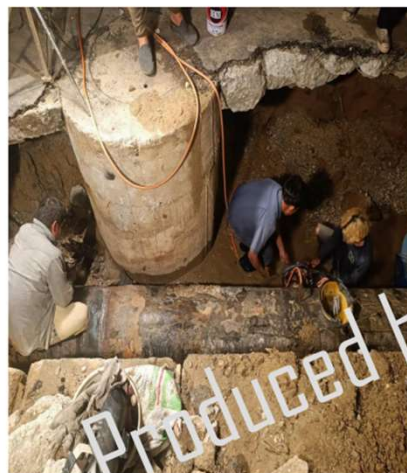
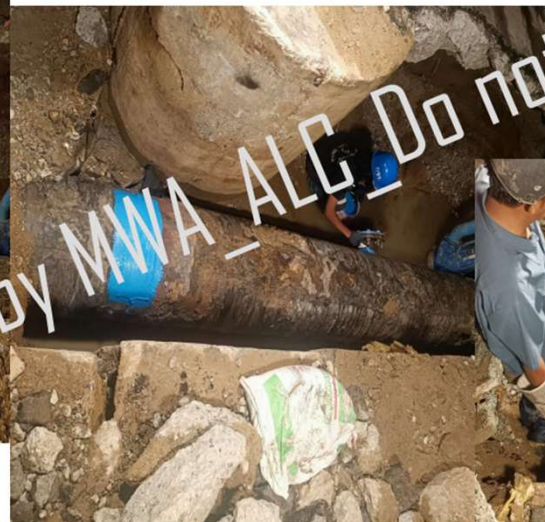
Repaired Leak (จุดรั่วที่ซ่อมแล้ว)
