ผลการดำเนินงาน

ฝ่ายควบคุมการส่งและจำหน่าย

งานสำรวจหาท่อรั่วในท่อประชน (ALC)

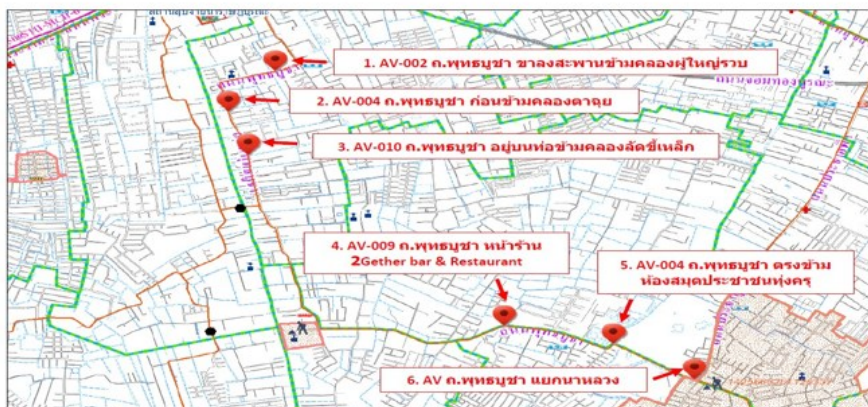
Work Area

1. AV-002 ก.พุทธบูชา ข้างสะพานข้ามคลองหมีใหญ่รวม				
Pressure	Min :	6.54 m	Max :	25.07 m
2. AV-004 ก.พุทธบูชา ก่อนข้ามคลองตาอู				
Pressure	Min :	6.16 m	Max :	24.62 m
3. AV-010 ก.พุทธบูชา อยู่บนท่อข้ามคลองลัดขีเหล็ก				
Pressure	Min :	5.17 m	Max :	20.86 m
4. AV-009 ก.พุทธบูชา หน้าร้าน 2Gether bar & Restaurant				
Pressure	Min :	0.70 m	Max :	21.34 m
5. AV-004 ก.พุทธบูชา ตรงข้ามห้องสมุดประชาชนทุ่งครุ				
Pressure	Min :	3.26 m	Max :	24.42 m
6. AV ก.พุทธบูชา แม่นานหลวง				
Pressure	Min :	-0.10 m	Max :	20.47 m

ผลจากการดำเนินการกิจกรรมครั้งที่ 1 พบว่ามีช่วงต้องสงสัยว่าอาจมีจุดรั่วในระบบ 2 ช่วง รวม 600 ลบ.ม./ชม. ที่แรงดัน ณ ตำแหน่ง Control Point 12.00 ม.(น้ำ)

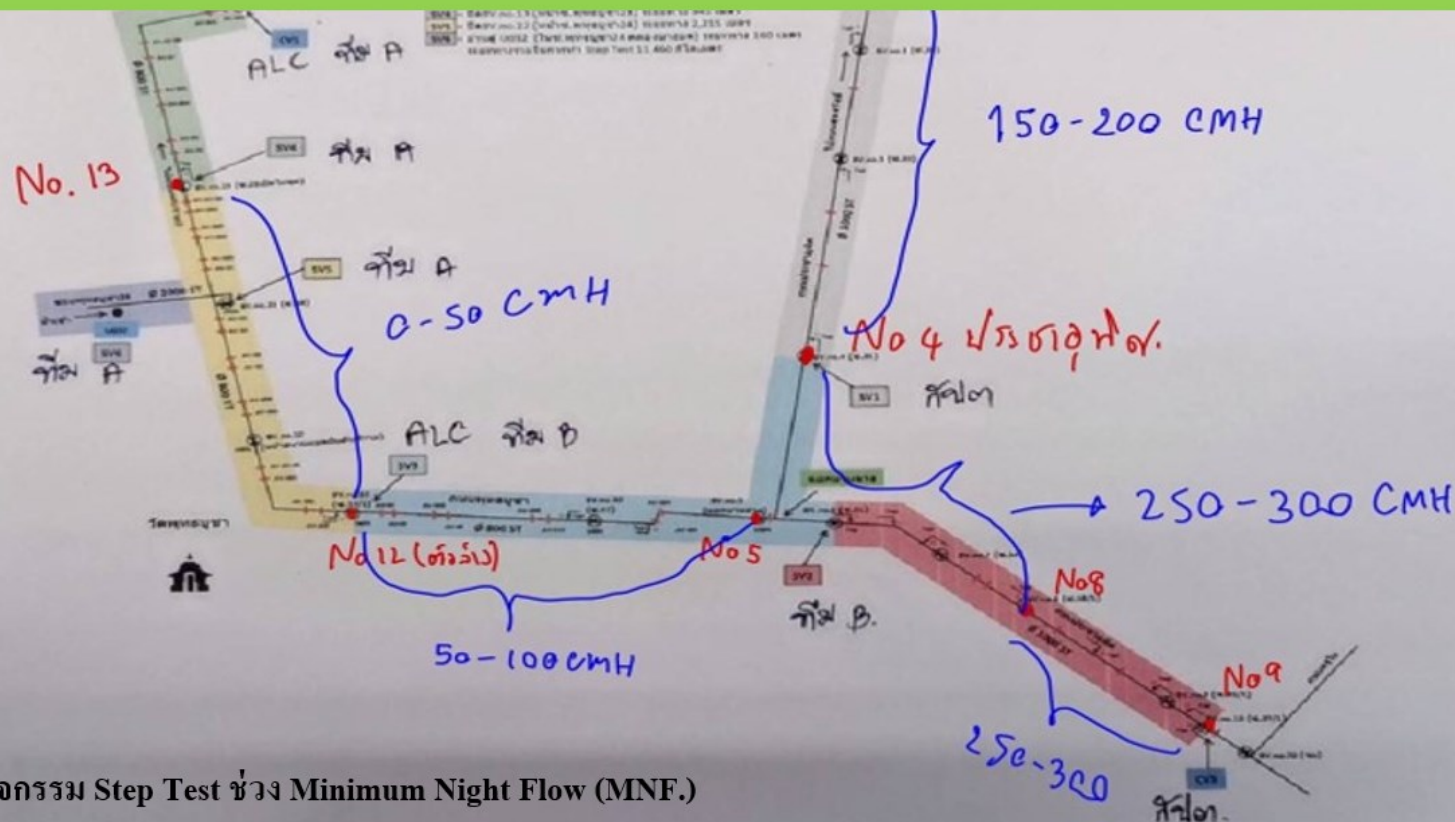
ทำกิจกรรม Step Test ช่วง Minimum Night Flow (MNF.)

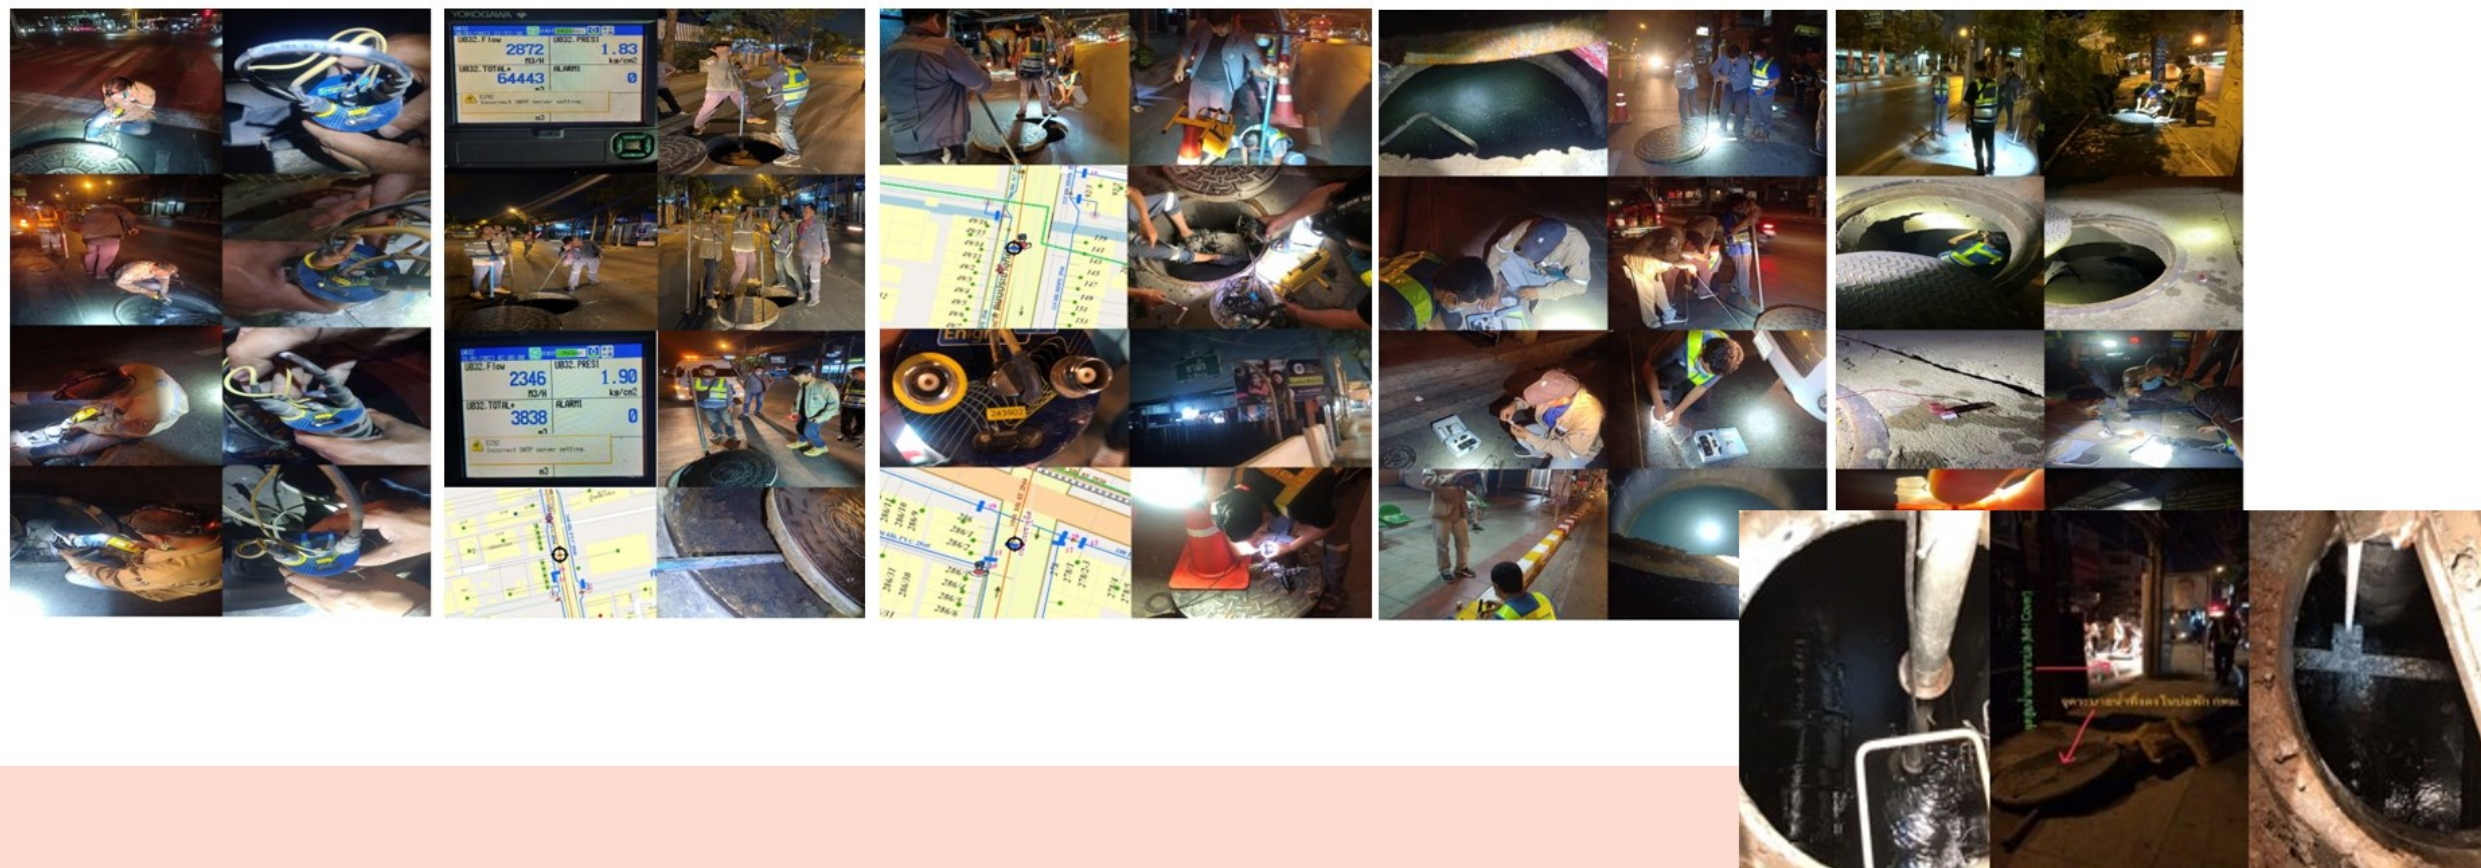
ภาพกิจกรรม ติดตั้งเครื่องมือสำรวจระบุตำแหน่งจุดแตกรั่วประเภท Acoustics Sensor และการตรวจสอบเชิงกายภาพ ตลอดช่วง มค.-มี.ย.66

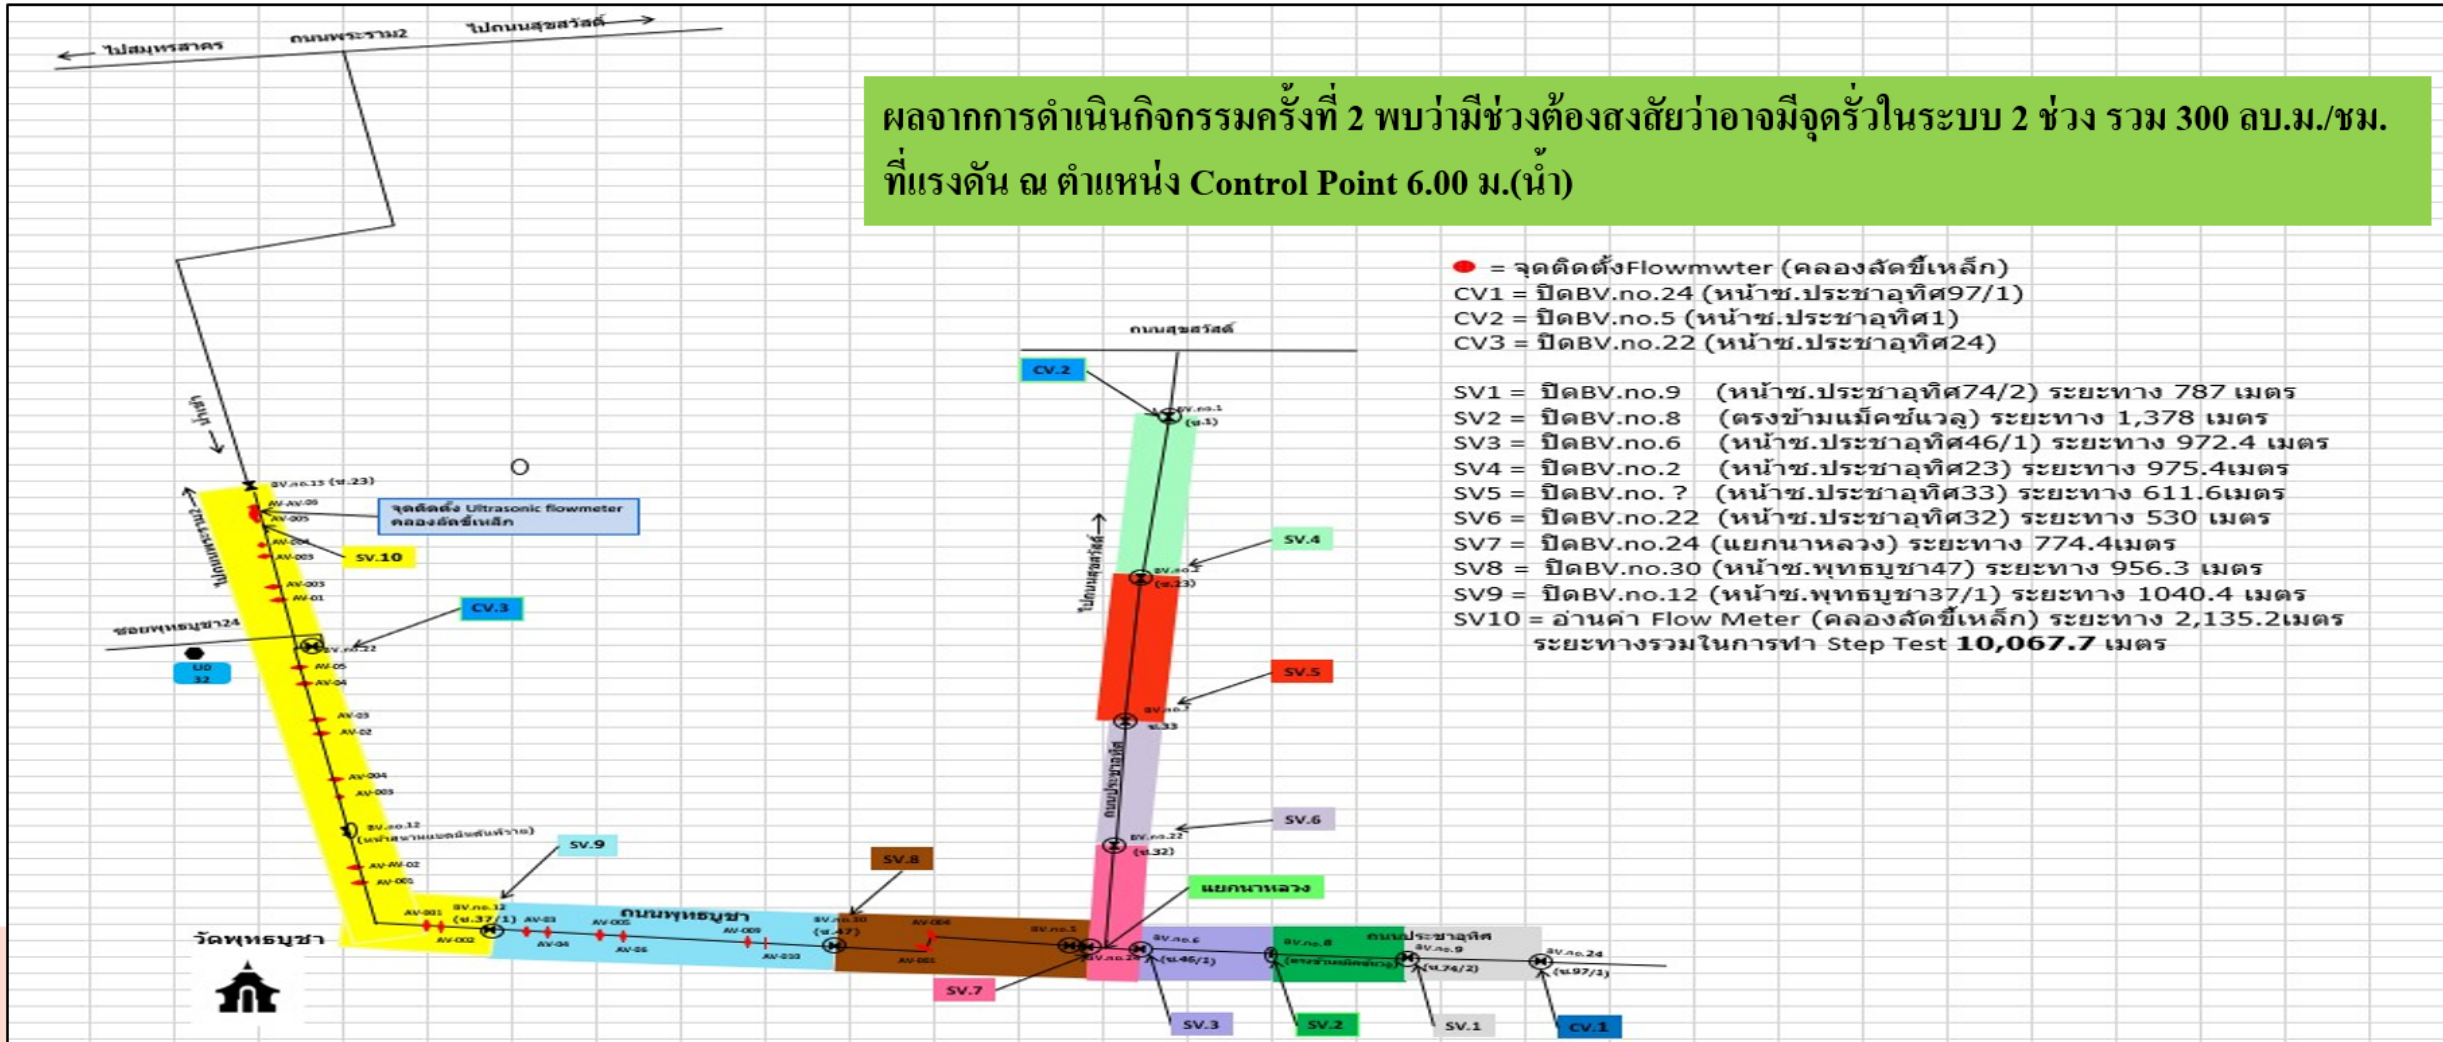
ผลการดำเนินการกิจกรรมครั้งที่ 2 พบว่ามีช่วงต้องสงสัยว่าอาจมีจุดรั่วในระบบ 2 ช่วง รวม 300 ลบ.ม./ชม. ที่แรงดัน ณ ตำแหน่ง Control Point 6.00 ม.(น้ำ)

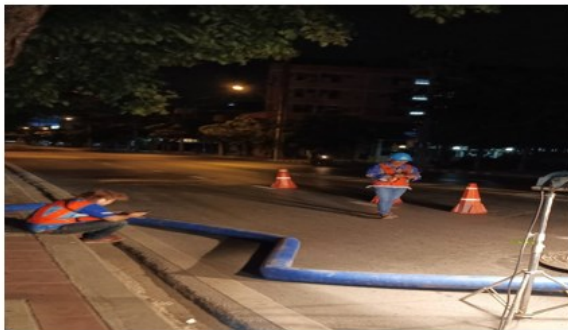
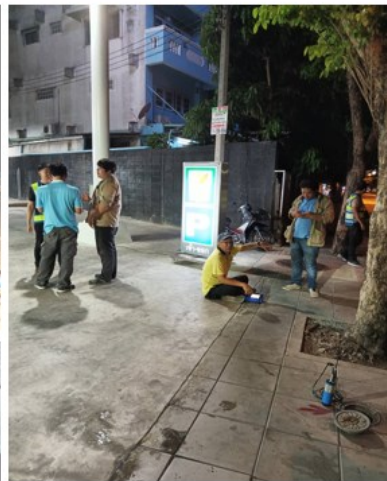
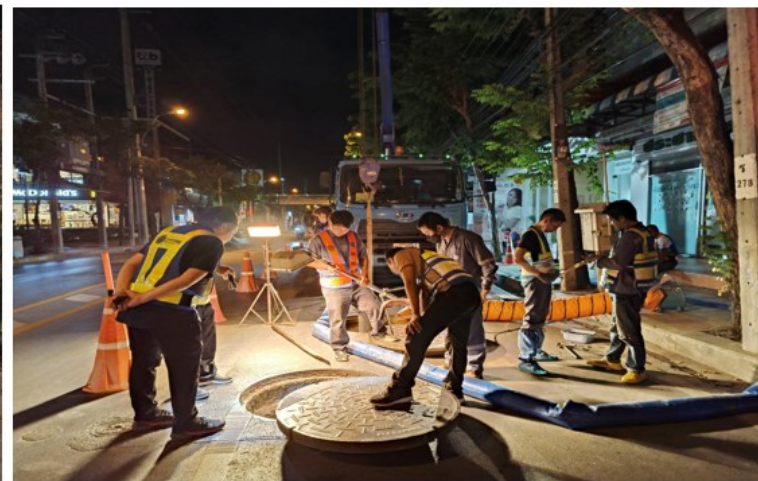
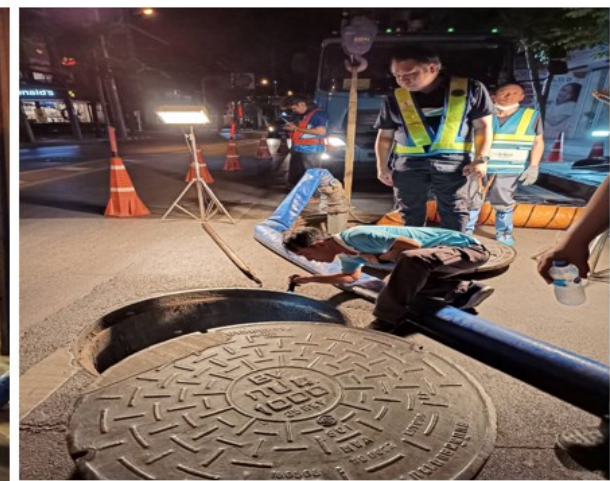
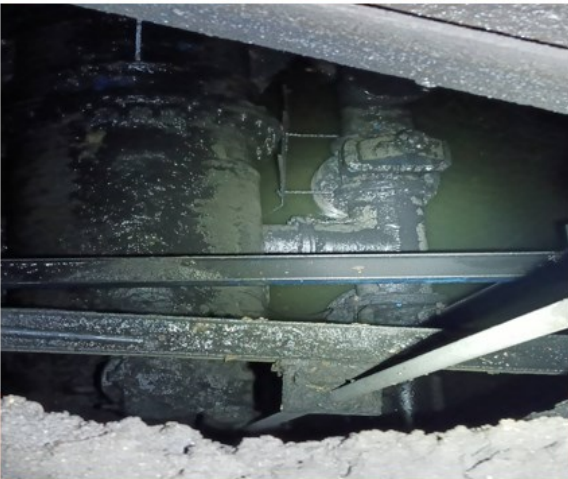
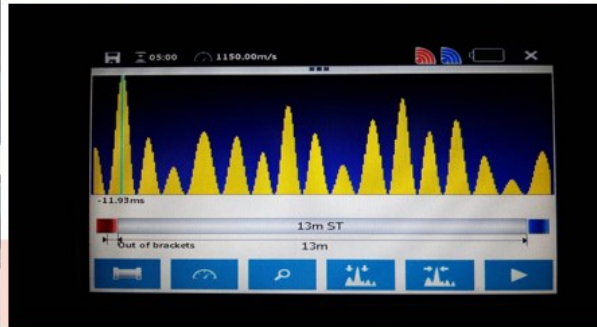
ภาพกิจกรรม ตั้งตั้งเครื่องมือสำรวจระบุตำแหน่งจุดแตกรั่วประเภท Acoustics Sensor
และการตรวจสอบเชิงกายภาพระหว่างกรดำเนินการกิจกรรม Step Test ครั้งที่ 2 (ครั้งสุดท้าย)

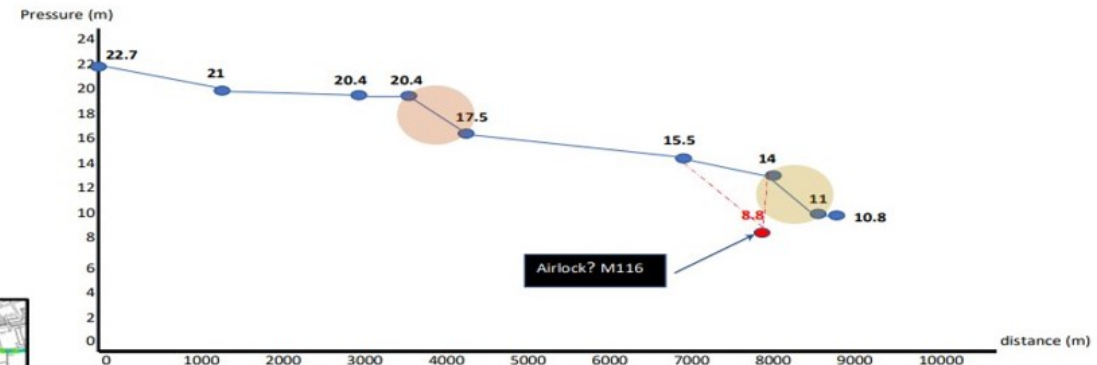
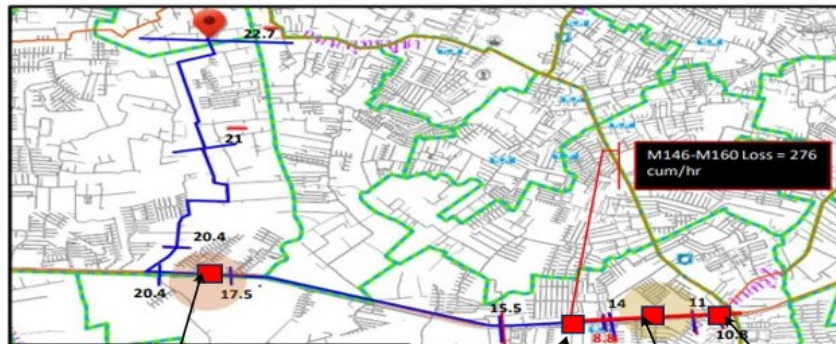
แผนภาพแสดง Pressure Gradient เส้นวงแหวนด้านใต้

- 1) ช่วงที่ Pressure Drop สูงสุด คือ M309-M208 ระยะ 631.9 m แรงดันหายไป 2.9 m ค่าความชันสูงสุด
- 2) ตอม่อ M116 น่าจะมีปัญหาเรื่อง Airlock
- 3) ช่วงที่เคยวัดและมี leak 276 cum/hr เมื่อปี 2563 ตอม่อ M146-M60 มีช่วงที่นำสนใจคือ M115-M60 ที่ pressure drop เยอะ

ผลจากการดำเนินการกิจกรรมตรวจสอบวิเคราะห์แรงดัน (Pressure Measurement) พบ
ความผิดปกติของแรงดันในช่วงที่ทดสอบช่วงตอม่อหมายเลข M9-116

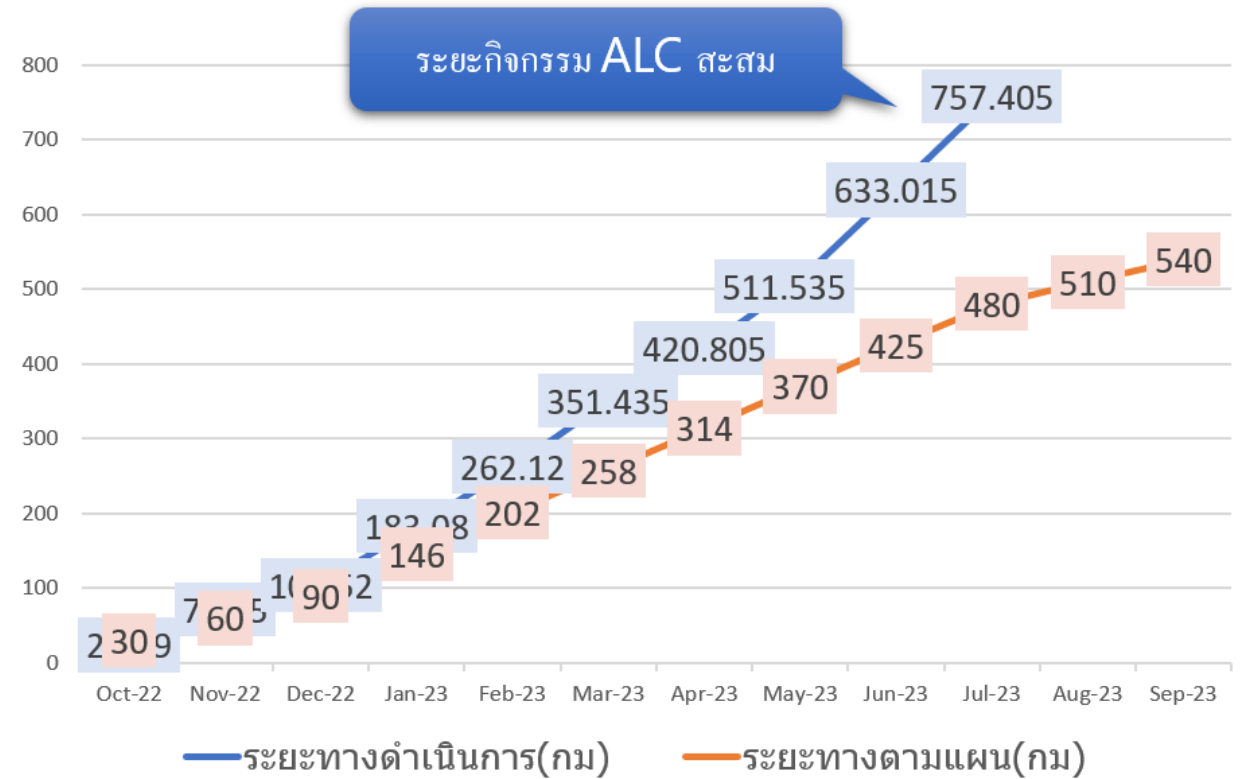
ระยะจากกิจกรรม ALC ต่อประชาชน สะสม เทียบกับแผน (กม.)

จำนวนจุดตัดคลองที่สำรวจได้ 50 จุด
จำนวนจุดรั่วโดยการ pin-point 4 จุด

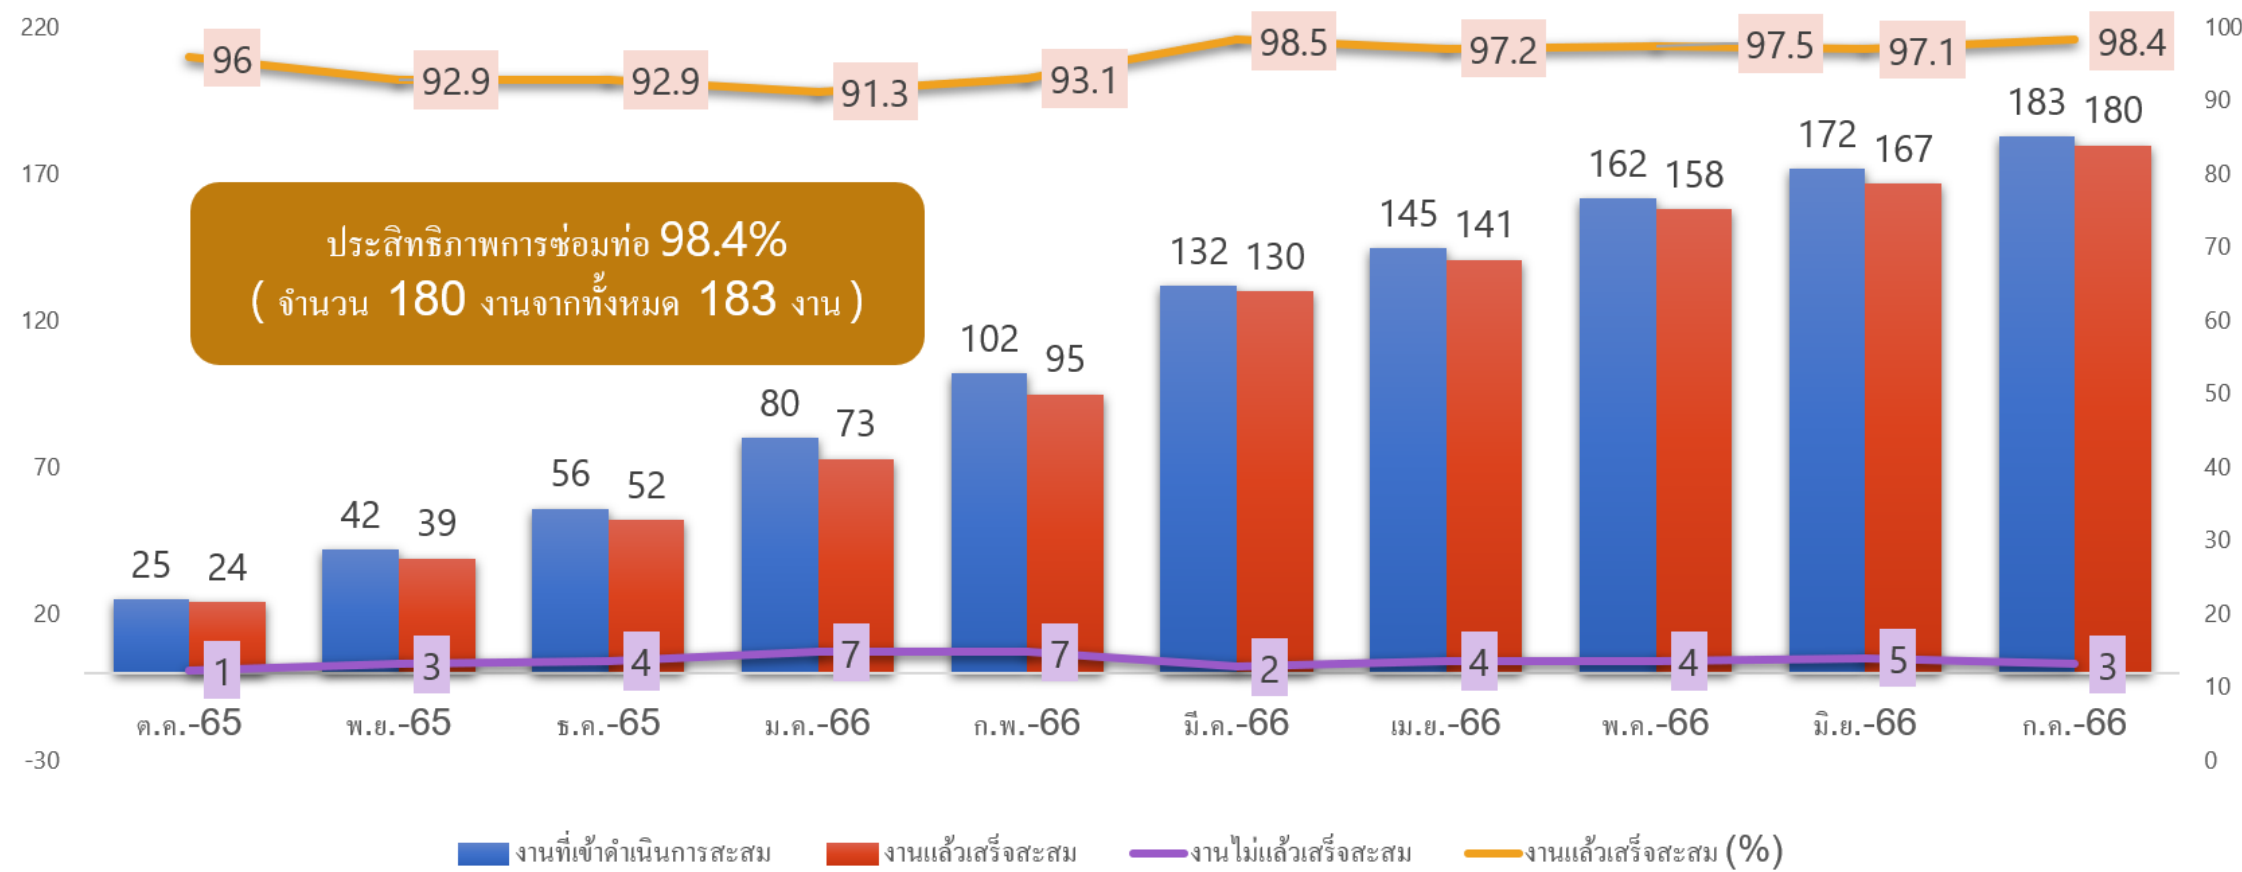
ผลการดำเนินการซ่อมท่อประชาชนทั่วรั้วช่วงเดือน ต.ค.65 – ก.ค.66

งานค้างค้างสะสม 3 งาน
(จากงานสะสมทั้งหมด 183 งาน)

คาดการณ์ปริมาณน้ำสูญเสียสะสมที่ลดได้
3.394 ล้าน ลบ.ม

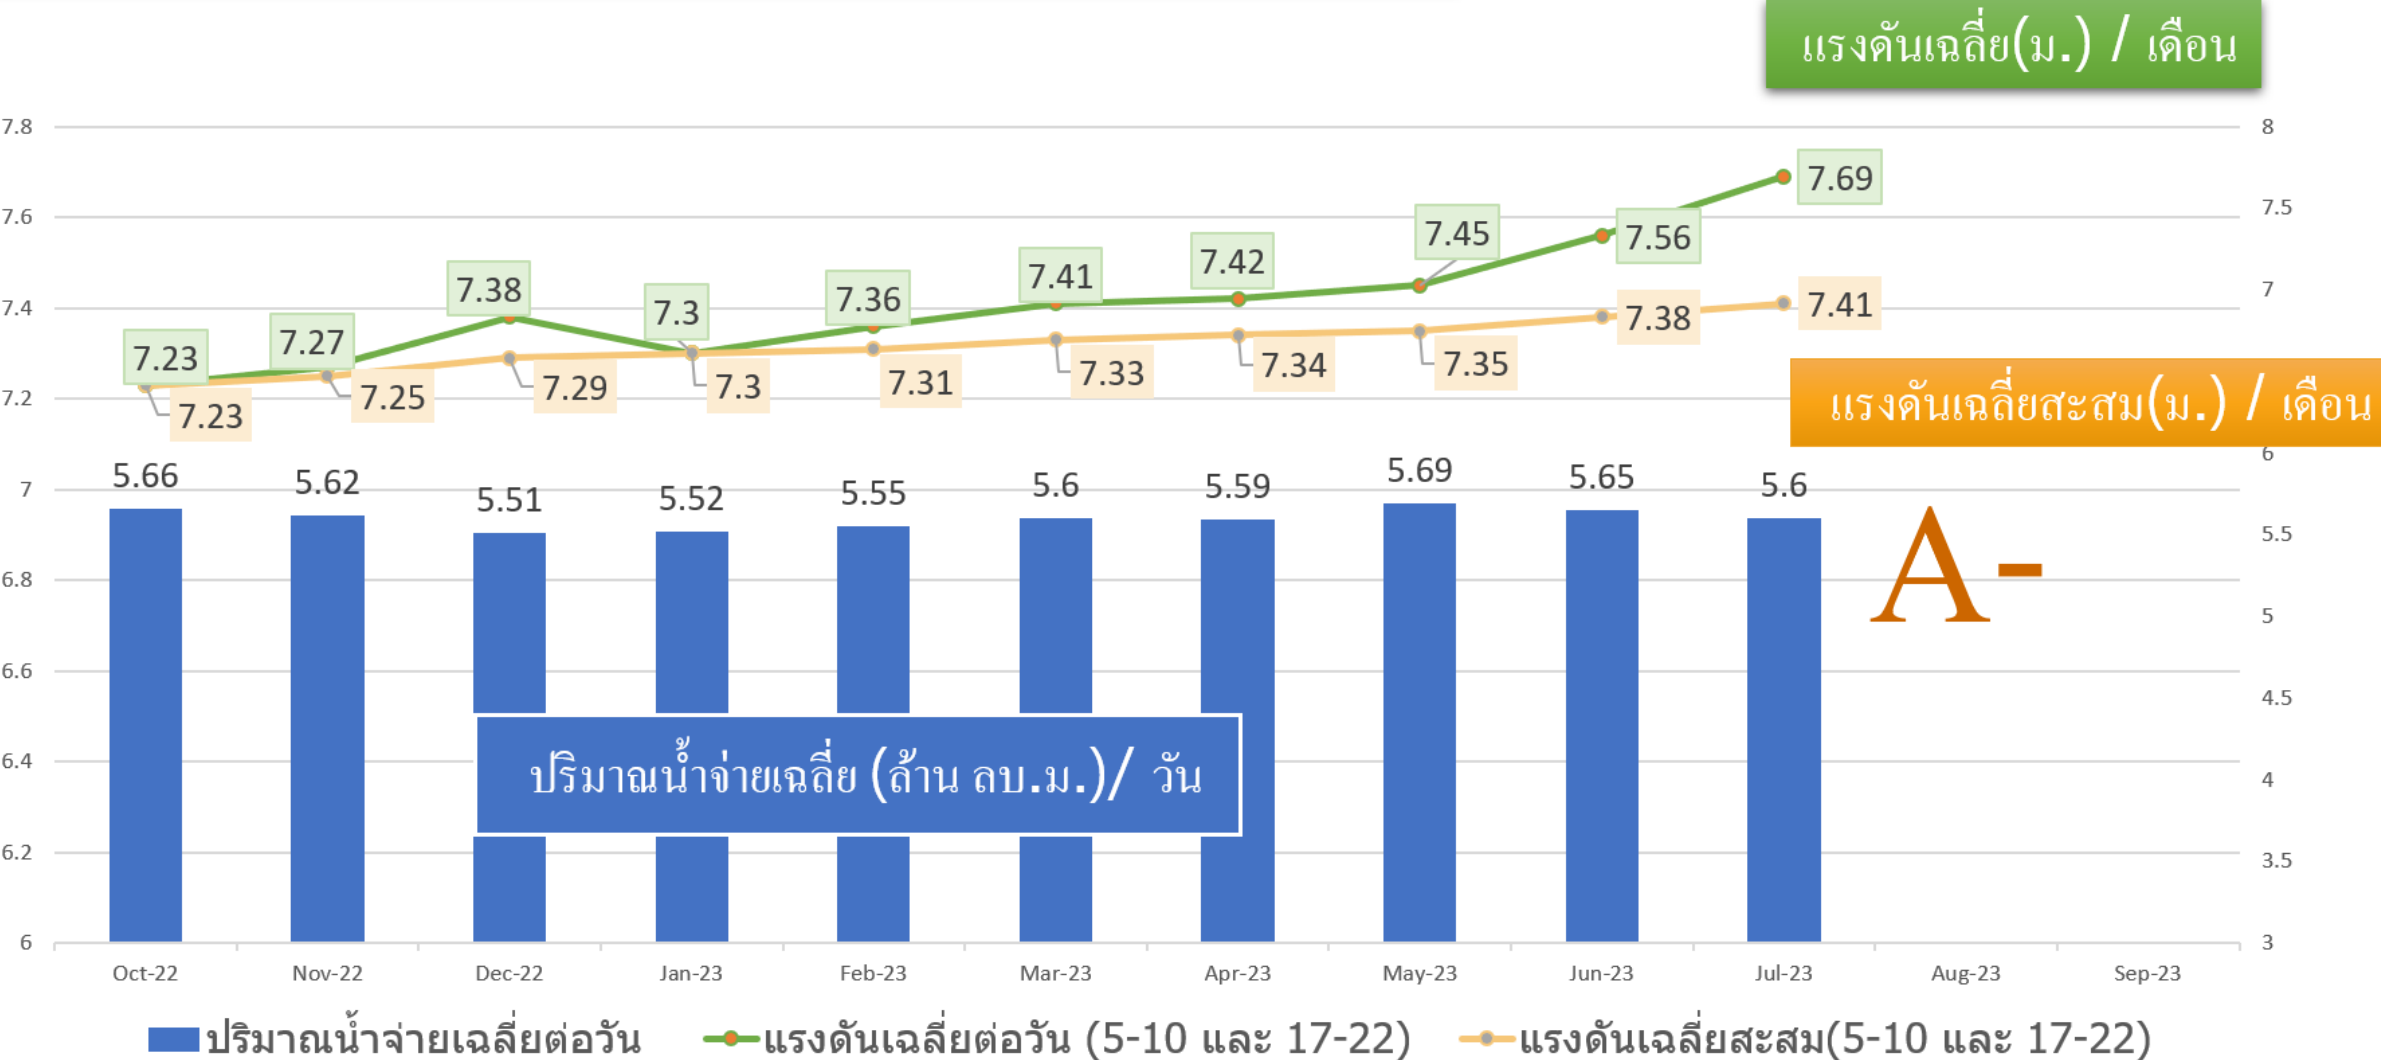
ผลการดำเนินงานบริหารแรงดันน้ำ 162 จุด เดือนกรกฎาคม 2566

การบริหารจัดการแรงดันน้ำ 162 จุด (05.00 – 10.00 และ 17.00 – 22.00 น)
