ฝ่ายควบคุมการส่งและจ่ายน้ำ

1.1 งานสำรวจหาท่อรั่วในท่อประธาน (ALC)

การตรวจสอบแรงดันน้ำในระบบท่อประธารณ ศก. 800 - 900 มม. ถ.รัตนโชติ-ปลายบาง
ตั้งแต่ แยกถนนกาญจนาภิเษก (ต้นทาง) ถึง แยกถนนราชพฤกษ์ (ปลายทาง) ความยาว 5,433 ม.

รายงานกิจกรรมการศึกษาพฤติกรรมของแรงดันน้ำในระบบท่อประปาขนาด 500 มม. ณ.ราษฎร์บูรณะ
ระหว่างจุดวัดที่เข้าคลองบางปูน (ต้นทาง) และคลองแจรงร้อน (ปลายทาง) ความยาวท่อสำรวจรวม 725 ม.
(พื้นที่ให้บริการสาขาสุขาสุสวัสดิ์ : สสว.)

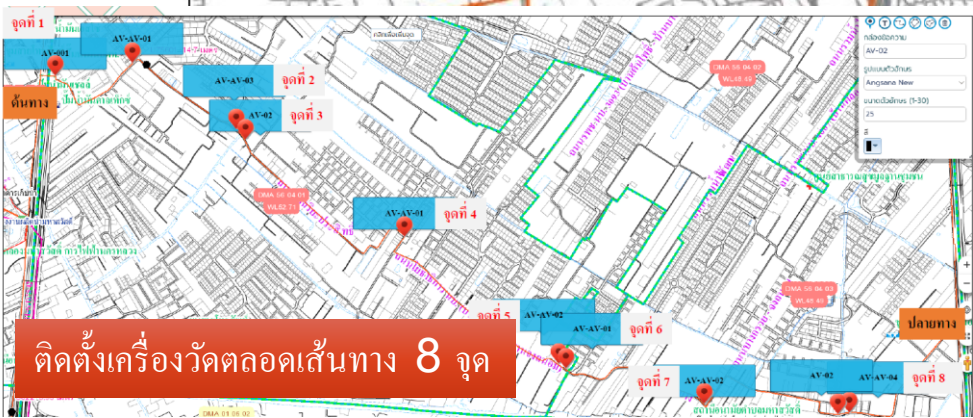
ติดตั้งเครื่องวัดตลอดเส้นทาง 8 จุด

สรุปผลสำรวจเส้นรัตนโชติ

- 1.) การเปลี่ยนขนาดท่อจากขนาดใหญ่เป็นขนาดเล็กลงกว่าเดิมตามสมการการสูญเสียหลัก (Friction Losses)
- 2.) ลักษณะเส้นท่อที่เปลี่ยนขนาดทันทีทันใดช่วงต้นทาง จากขนาด ศก.1,800 มม. ลดลงเหลือ 1,200 มม. และขยายเป็น 1,500 มม. ท่อแนวตั้ง (Riser Pipe) ออกท่อ 800 มม. ตามเอกสารแนบ 1
- 3.) ท่อที่วางตามแนวโค้งถนนและเปลี่ยนโค้งข้องอ 90 หลายช่วงซึ่งก่อให้เกิดการสูญเสียแรงดันน้ำ

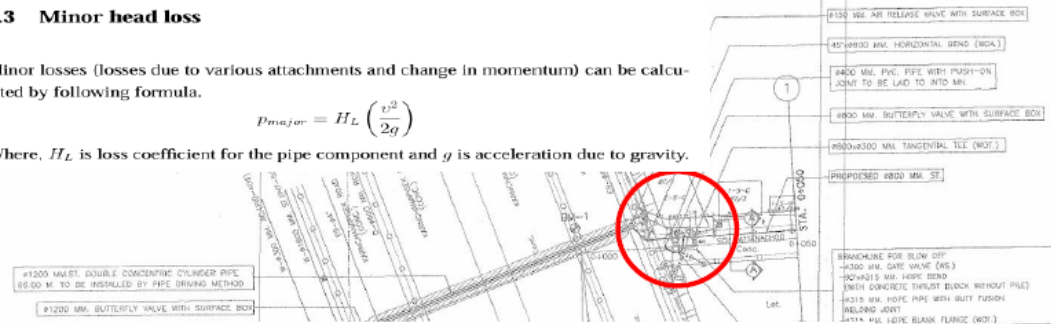
Minor losses (losses due to various attachments and change in momentum) can be calculated by following formula.

ขนาดท่อที่ลดลงทันทีทันใดทำให้ค่าของเทอมการสูญเสียแรงดันเพิ่มมากขึ้น (จากท่อ 1,500 ลดลงไปเป็นขนาด 800 มม.)

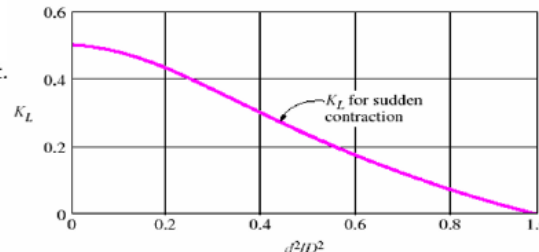
Sudden contraction: See chart.

Note again that the **larger velocity** (the velocity associated with the **smaller pipe section**) is used by convention in the equation for minor head loss, i.e., $h_{L, minor} = K_L \frac{V^2}{2g}$.

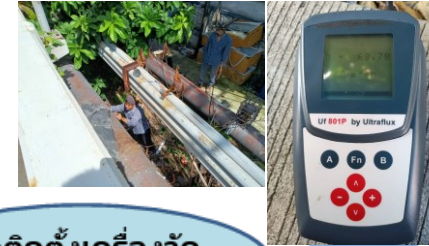
แผนผังแสดงตำแหน่งประตูน้ำท่อประธานและท่อจ่ายน้ำที่เกี่ยวข้อง

-6.80 ลบ.ม./ชม. ครั้งที่ 2 เมื่อวันที่ 14 พย.66 (ปรับประตูน้ำหมายเลข 32 ลงที่ตำแหน่งปิด 0% (แต่ตัวอัตราไหลที่ผ่านจุดวัดทั้ง 2 จุดได้มากที่สุด))
