ปัญหามาตรวัดน้ำ Ultrasonic เกิดคราบตะกอนจนทำให้วัดน้ำผิดปกติ

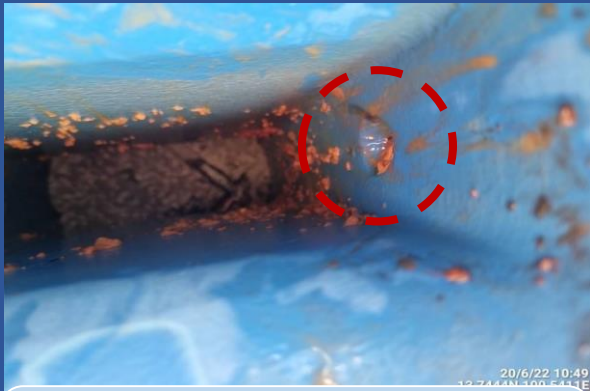
“พบคราบตะกอนเกาะภายในห้องน้ำ รวมทั้งอุดตันหลุม Sensors ที่อยู่ภายในห้องน้ำ”
การแก้ปัญหาปัจจุบัน

(ก่อนล้าง)
พบคราบตะกอนเกาะภายในห้องน้ำ
และหลุม Sensor

- แจ้งผู้ขายล้างทำความสะอาดห้องน้ำ พบว่า มาตรกลับมาวัดค่าได้ตามปกติ
- ประสานงานและจัดอบรมให้ความรู้แก่สำนักงานประชาสัมพันธ์ในการสังเกตการแจ้งเตือนของมาตร

- ทำสัญญาจ้างบำรุงรักษามาตร

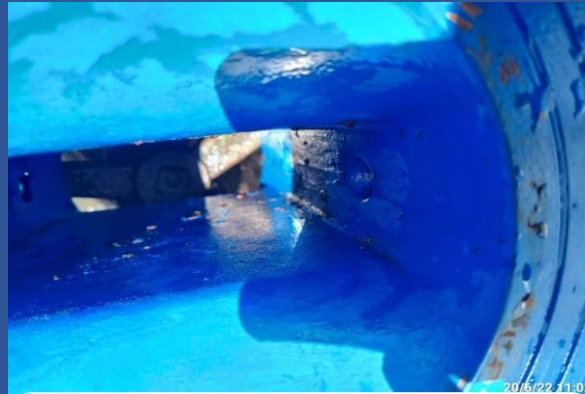
(หลังล้าง)
ไม่มีคราบในช่องน้ำผ่าน
และมาตรวัดค่าได้ตามปกติ

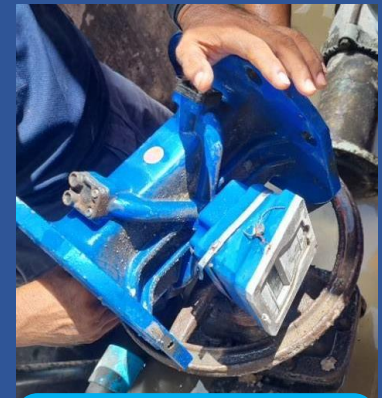
ขณะถอดล้าง
